補修パーツリスト

AZS-M1LYFR-RR

例) 基本機種名 : AZS-M1LYFR-RR-51N

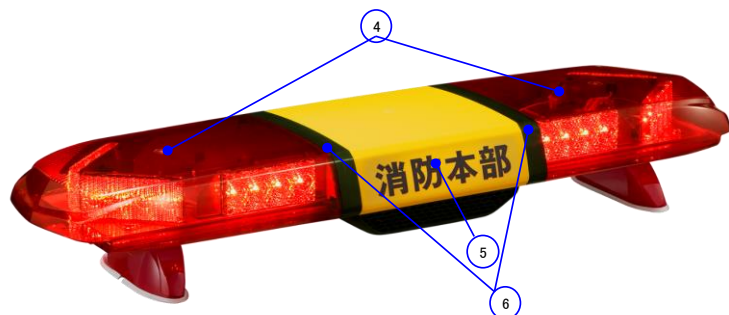
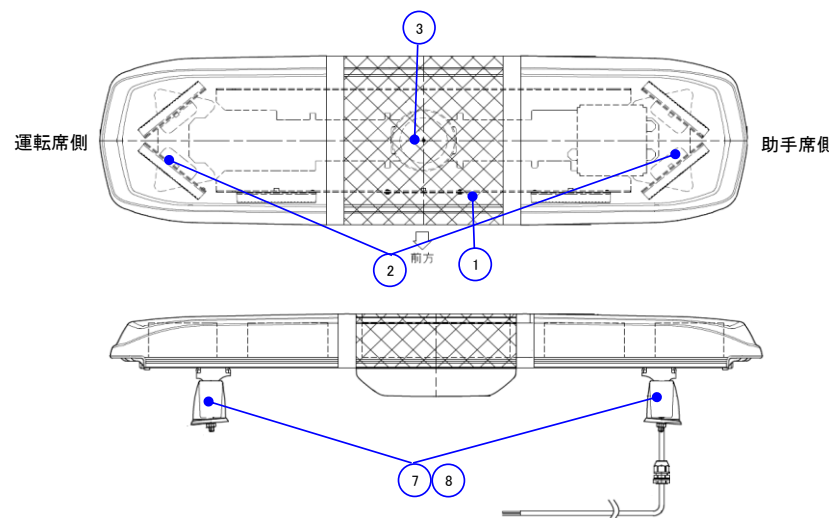
■ 区分	■ 故障内容・症状	■ 考えられる要因	■ 処置	■ 部品番号
光	すべてのLEDユニットが同時に点滅しなくなった。	断線やコネクタ部の端子接触など。	車両～製品間 の配線をご確認ください。	
	一部のLEDユニットが点滅しなくなった。	フロントユニットのLED故障または寿命。	フロントユニットを交換してください。	①
	左右のサイドユニットが点滅しなくなった。	サイドユニットのLED故障または寿命。	サイドユニットを交換してください。	②
音	サイレン音、マイク拡声ができない。	ドライバーユニットの断線。	ドライバーユニットを交換してください。	③
外観	黄色パネルが割れた。		文字パネルを交換してください。	⑤
	グローブのキズや破損。		キズ、破損箇所のグローブを交換してください。	④⑥
	Fブラケットを交換したい。		10mmのラチェットをご使用してください。	⑦
	Fブラケットキャップを紛失もしくは破損した。		キャップを交換してください。	⑧

区分	番号	品名	品番	所要数	仕様	交換時期の目安
光	①	フロントユニット 赤 (標識用)	W72100011-1F1	1	左右: 赤色 中央: 白色	5年10万キロ
	②	サイドユニット 赤	W72100014-1F1	2	赤色	
音	③	ドライバユニット S P S - 5 0 N	Z65352217-3F1	※1	50W 5 1 N : スピーカ 1 個搭載 5 3 N : スピーカ 2 個搭載	3年6万キロ
外観	④	メイングローブ組立 赤	W33100096-1F1	2	赤色	異常の有無に関わらず、2年毎の交換をおすすめいたします。くすみやキズなど異常があれば交換してください。。
	⑤	標識灯グローブ 黄	W33110076-2F1	1	黄色	
	⑥	ジョイントプレート組立	W24410021-9F1	2	黒色	
	⑦	Fブラケット組立 赤	W83100090-1F6	2	赤色	キズや破損時に交換してください。
	⑧	Fブラキャップ 赤	W83140013-1F1	4
